**"MIGLIORAMENTO SISMICO DI EDIFICI:
NUOVE TENDENZE DI INTERVENTO E
INTRODUZIONE ALLA RISPOSTA SISMICA"**

MODENA
22 novembre 2018

Applicazione N. 1

Applicazione N. 2

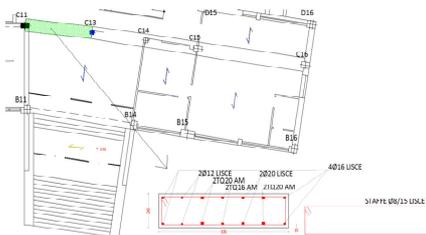
stralcio trave T8 piano I-(C11-C13) con particolare sez. trav. tipo

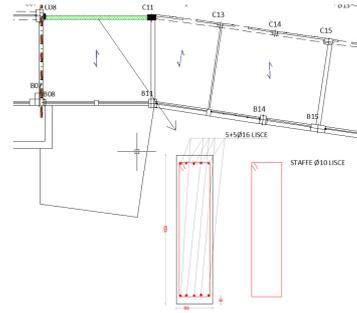
stralcio trave T2 piano II-(C08-C11) con particolare sez. trav. tipo

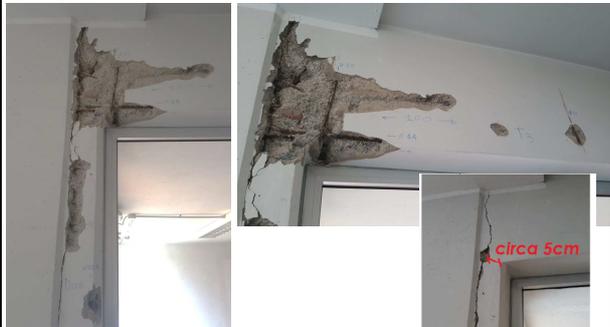
giunti inefficaci (i riquadri rossi) pianorotolo di arrivo della scala esterna di sicurezza e della botola

giunti inefficaci tra i pilastri D07-D08, con formazione di cerniera in alto

Trave piano I D01-D03 - per permettere lo sbarco della scala esterna di sicurezza in acciaio, la parte terminale della trave D01-D03 è stata ridotta in altezza, riducendo dunque la resistenza tagliante e flessionale di quest'ultima in maniera considerevole.

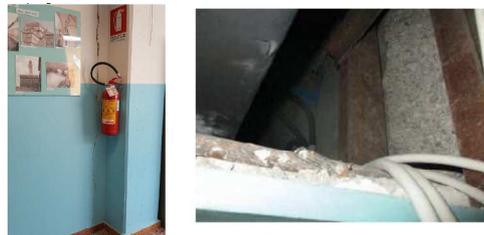
Giunto inefficace

Trave piano I B01-B03 - per permettere il passaggio di alcuni canali impiantistici l'elemento in cao è stato completamente distrutto mentre è rimasta solo la trave in acciaio: si ritiene pertanto già creata una cerniera sulla trave con conseguenze negative sul comportamento ultimo ai fini sismici.

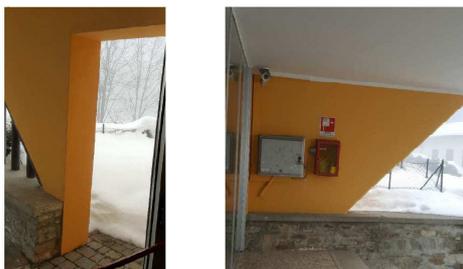
Ingresso via M. di Canossa - attualmente il supporto dello sbalzo dell'ingresso (circa 785cm) è garantito da un residuo di porzione di muratura, come ben visibile nella foto sotto riportata.

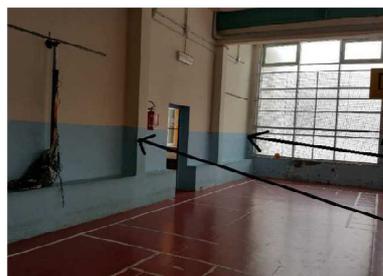
palestra piano terra (parcse controterra) e particolare trave di fondazione tagliata per abbassare quota di ingresso

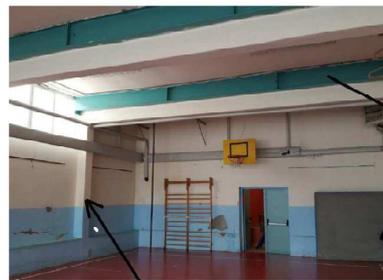
pilastro H11 (pt)

IPE400 affiancata alla trave emergente

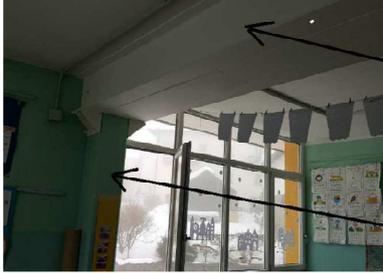
pilastro H6

trave affiancata IPE400

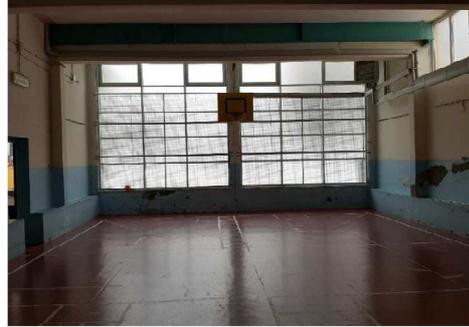
foto interno palestra con es. di parete finestrata a tutta altezza (di fronte) e parete che si interrompe prima di giungere all'intradosso esile (laterale)
